# サービス レポート

修理装置 McIntosh MC2105

症状 電源が入らない、Fuseが切れる

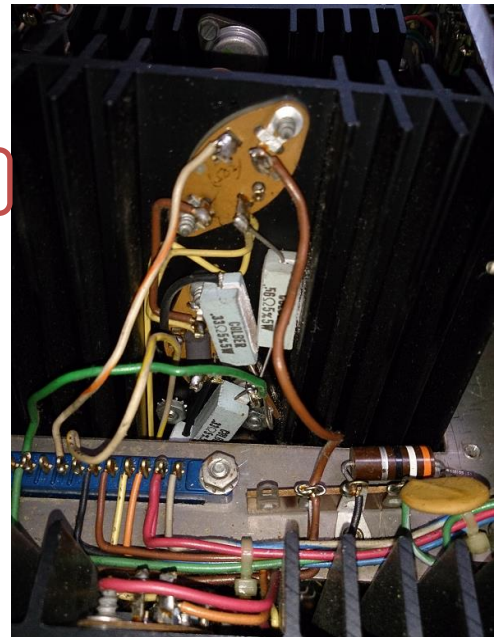
交換したトランジスター

修理内容 出カトランジスターを交換したいがかなり古い型式の為現状では入手できない、同等品を探してみたが見当たらずトランジスターの規格で同規格を探してみると、候補品があるのでそれを選定しました。

交換部品 型式 MJ15022G 4ヶ  
コレクター、エミッター耐圧 VCE 200V  
コレクター電流 IC 16A  
電流増幅率 hfe 80

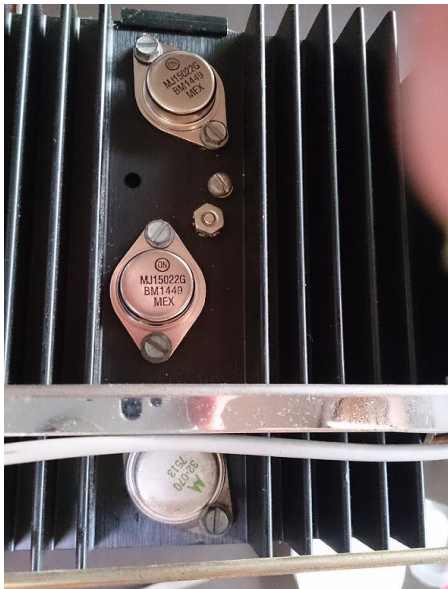
交換前の状態

電源を入れるとFuseが切れるので半導体のショートと思われるので出カトランジスターや整流ダイオードのショート、断線を調べると右側チャンネルの出カトランジスタがショート状態に成っていたので交換が必要。

故障したトランジスター

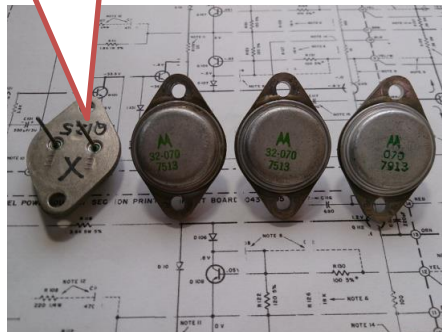
取り外したトランジスター

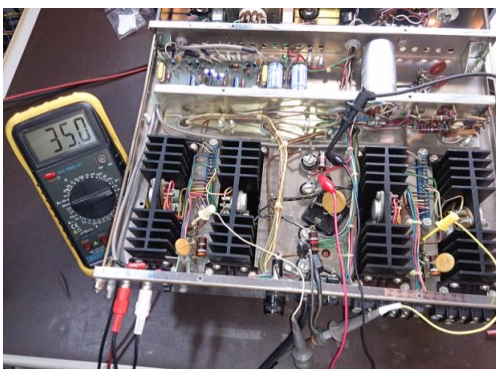
電源電圧の測定

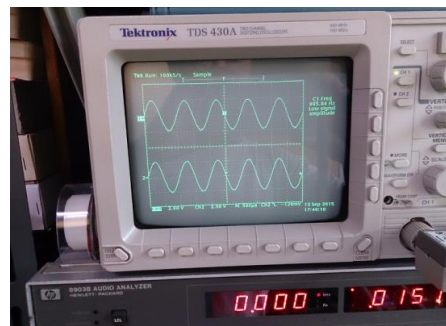
出力波形の観測
